**LUFTBILDAUSWERTUNG ZUR
ÜBERPRÜFUNG DES VERDACHTS
AUF KAMPFMITTELBELASTUNG
VON BAUGRUNDFLÄCHEN
INKLUSIVE RECHERCHE ZU KAMPF- &
KRIEGSDATEN ZUR LUFTBILDAUSWAHL**

Gutachten der UXO PRO Consult vom 14.04.2022

Projekt:
97816 Lohr am Main,
Wombacher Straße,
Bauareal
212202281310

PHASE A, FERNERKUNDUNG - ÜBERPRÜFUNG
DES KAMPFMITTELVERDACHTS

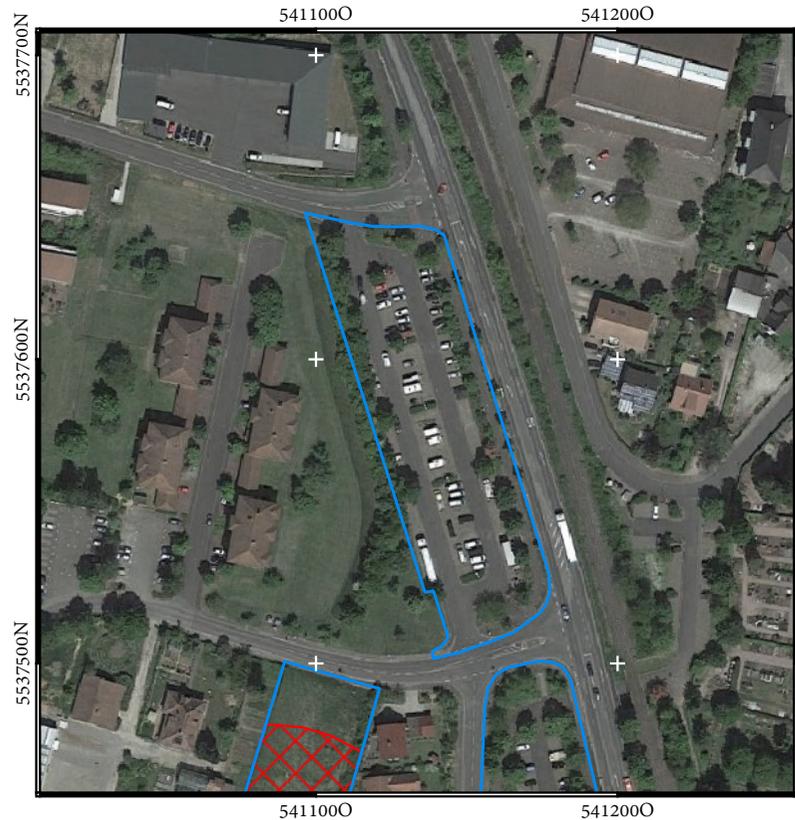
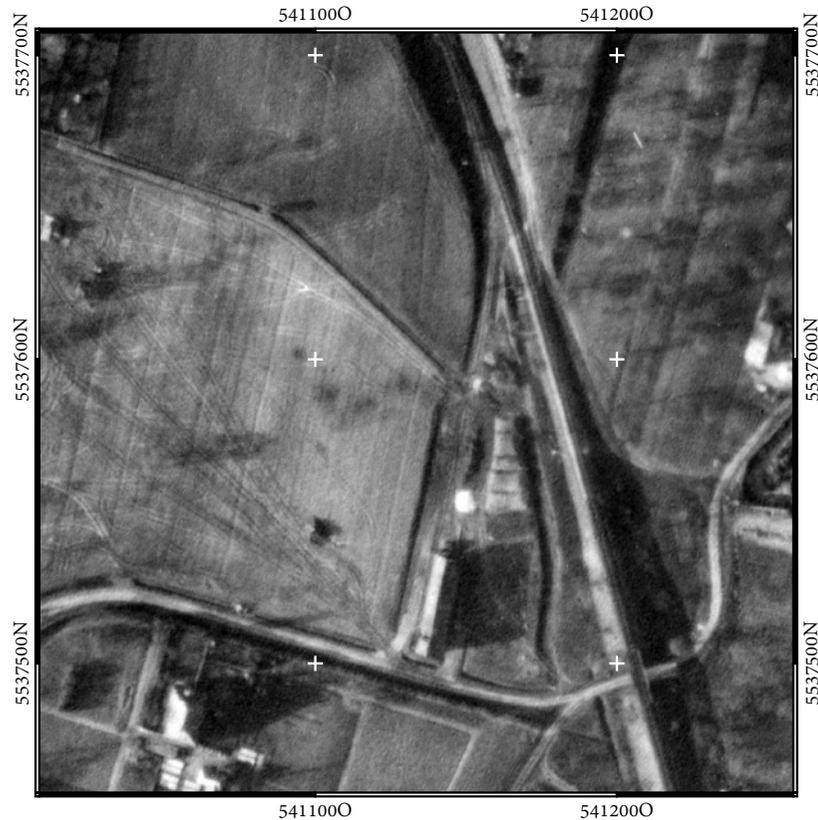
Das oben in heutiger Umweltsituation umrandete Erkundungsgebiet bestimmt alleinig den Bereich, für den das in der Begutachtung festgestellte Ergebnis gültig ist. Die Markierung kontaminationsrelevanter Strukturen ist nicht abschließend. Lediglich die für das Ergebnis der Begutachtung ausschlaggebenden Elemente wurden dargestellt.

Aufnahmedatum des Luftbilds: 07.04.1945. Aufgrund technischer Umstände zur Zeit der Luftbilddaufnahme kann nicht ausgeschlossen werden, dass das Luftbild Verzerrungen unterliegt. Das reproduzierte Luftbild unterliegt strengsten Datenschutzbestimmungen und darf nicht ohne die schriftliche Genehmigung von UXO PRO Consult weitergeleitet, verbreitet, veröffentlicht oder anderweitig Dritten zugänglich gemacht werden.

Für diese Teile des Erkundungsgebietes empfehlen wir eine nähere technische Untersuchung durch einen Kampfmittelbeseitigungs- oder -räumdienst des Bundeslandes oder ein privates Fachunternehmen (Kampfmittelsondierung). Dieses muss über eine Zulassung nach § 7 SprengG und geschultes Personal (Befähigungsschein nach § 20 SprengG) verfügen. Wir empfehlen dringend, vor einer weiterführenden technischen Untersuchung in diesen Teilbereichen des Erkundungsgebiets keine Eingriffe in den Untergrund vorzunehmen.

In den Teilbereichen des Erkundungsgebietes, die außerhalb der kontaminationsverdächtigen Flächen liegen (außerhalb der Kreuzschraffur im Anhang 2), sind weitere technische Überprüfungen oder andere Maßnahmen nach unserem jetzigen Kenntnisstand nicht notwendig. Diese Begutachtung (Fernerkundung) stellt keine Garantie der Kampfmittelfreiheit für die übrigen Gebiete dar. Es handelt sich um Empfehlungen, die auf Basis der Luftbildauswertung entstehen und für die keine Haftung für eine Kampfmittelfreiheit übernommen werden kann. Die tatsächliche Kampfmittelbelastung des Erkundungsgebietes kann ausschließlich durch technische Methoden vor Ort überprüft werden, zu denen wir ergänzend raten, sofern eine formelle Kampfmittelfreiheitsbestätigung angestrebt wird. Die vorliegende Auswertung und damit verbundene Aussagen haben ausschließlich für das im Anhang 2 gekennzeichnete Erkundungsgebiet Gültigkeit. Aussagen und Schlussfolgerungen über angrenzende Gebiete sind nicht zulässig.

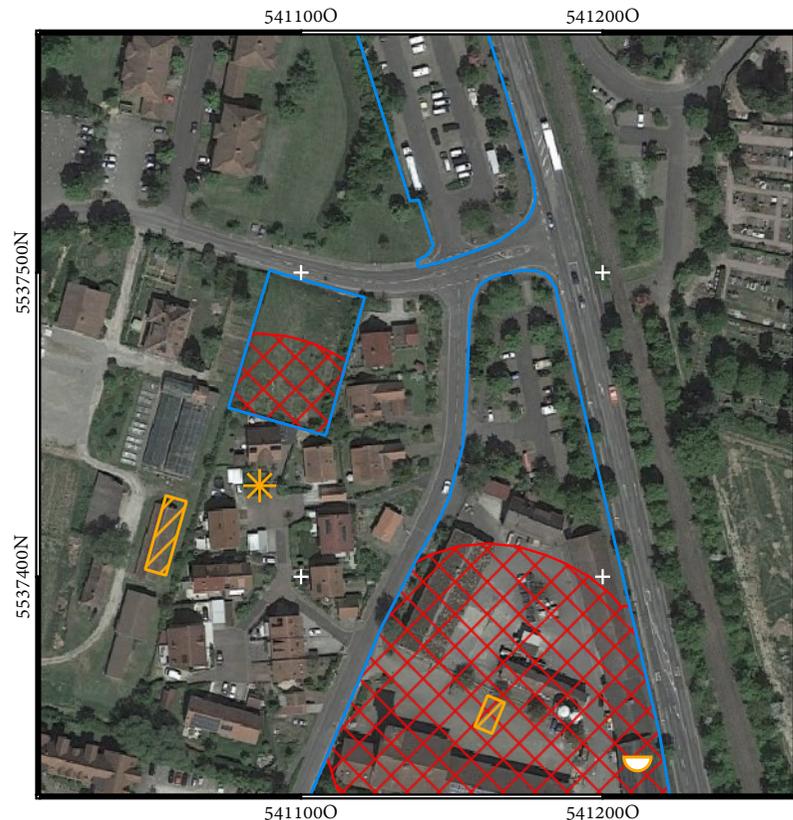
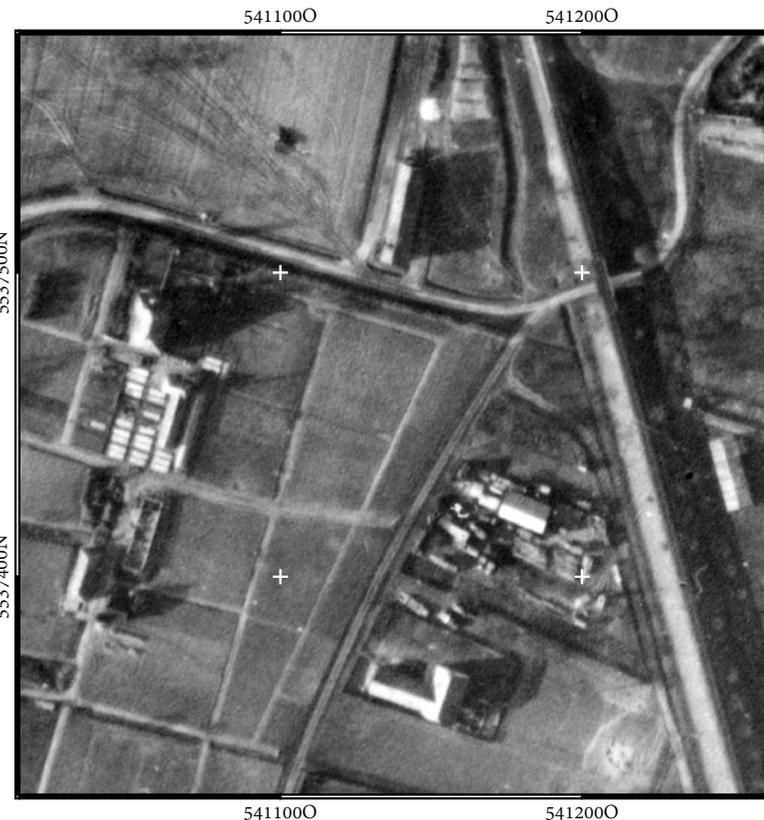
Im Erkundungsgebiet und dessen Nahbereich sind beschädigte Gebäude und Sprengbombenrichter nachzuweisen. Weiterhin finden sich im Laufe des Frühjahrs 1945 möglicherweise bereits verfüllte Sprengbombenrichter im Erkundungsbereich.

Das oben in heutiger Umweltsituation umrandete Erkundungsgebiet bestimmt alleinig den Bereich, für den das in der Begutachtung festgestellte Ergebnis gültig ist. Die Markierung kontaminationsrelevanter Strukturen ist nicht abschließend. Lediglich die für das Ergebnis der Begutachtung ausschlaggebenden Elemente wurden dargestellt.

Aufnahmedatum des Luftbilds: 07.04.1945. Aufgrund technischer Umstände zur Zeit der Luftbildaufnahme kann nicht ausgeschlossen werden, dass das Luftbild Verzerrungen unterliegt. Das reproduzierte Luftbild unterliegt strengsten Datenschutzbestimmungen und darf nicht ohne die schriftliche Genehmigung von UXO PRO Consult weitergeleitet, verbreitet, veröffentlicht oder anderweitig Dritten zugänglich gemacht werden.

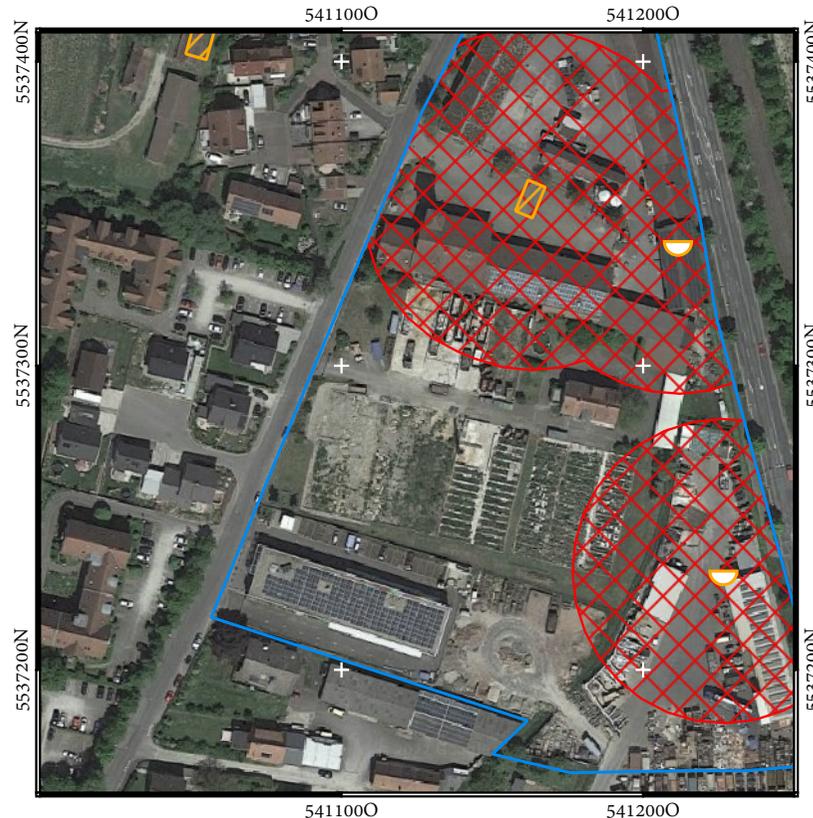
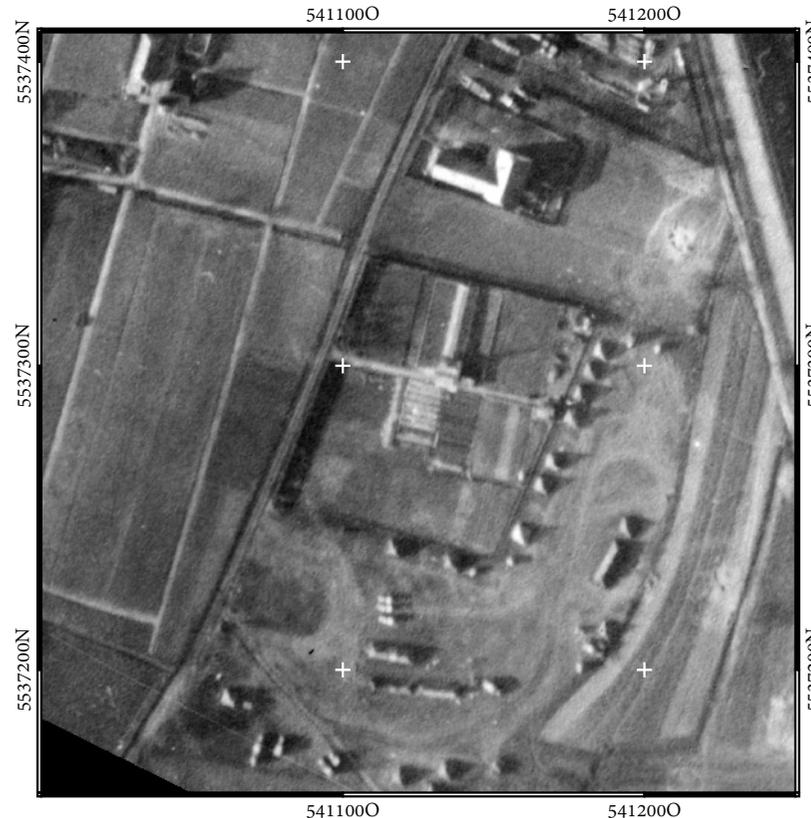
Das oben in heutiger Umweltsituation umrandete Erkundungsgebiet bestimmt alleinig den Bereich, für den das in der Begutachtung festgestellte Ergebnis gültig ist. Die Markierung kontaminationsrelevanter Strukturen ist nicht abschließend. Lediglich die für das Ergebnis der Begutachtung ausschlaggebenden Elemente wurden dargestellt.

Aufnahmedatum des Luftbilds: 07.04.1945. Aufgrund technischer Umstände zur Zeit der Luftbilddaufnahme kann nicht ausgeschlossen werden, dass das Luftbild Verzerrungen unterliegt. Das reproduzierte Luftbild unterliegt strengsten Datenschutzbestimmungen und darf nicht ohne die schriftliche Gestattung von UXO PRO Consult weitergeleitet, verbreitet, veröffentlicht oder anderweitig Dritten zugänglich gemacht werden.

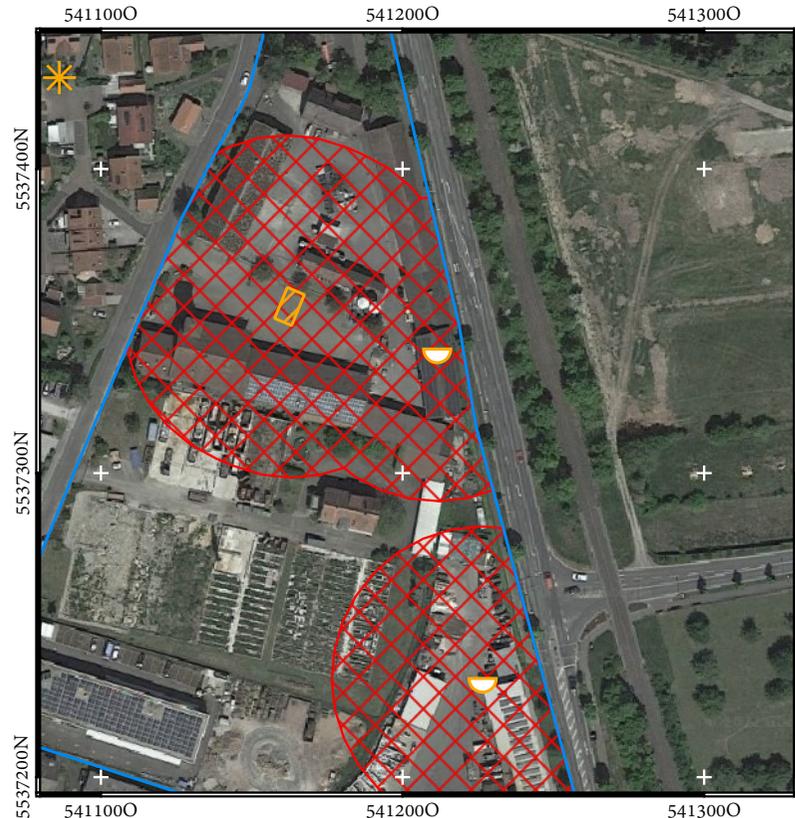
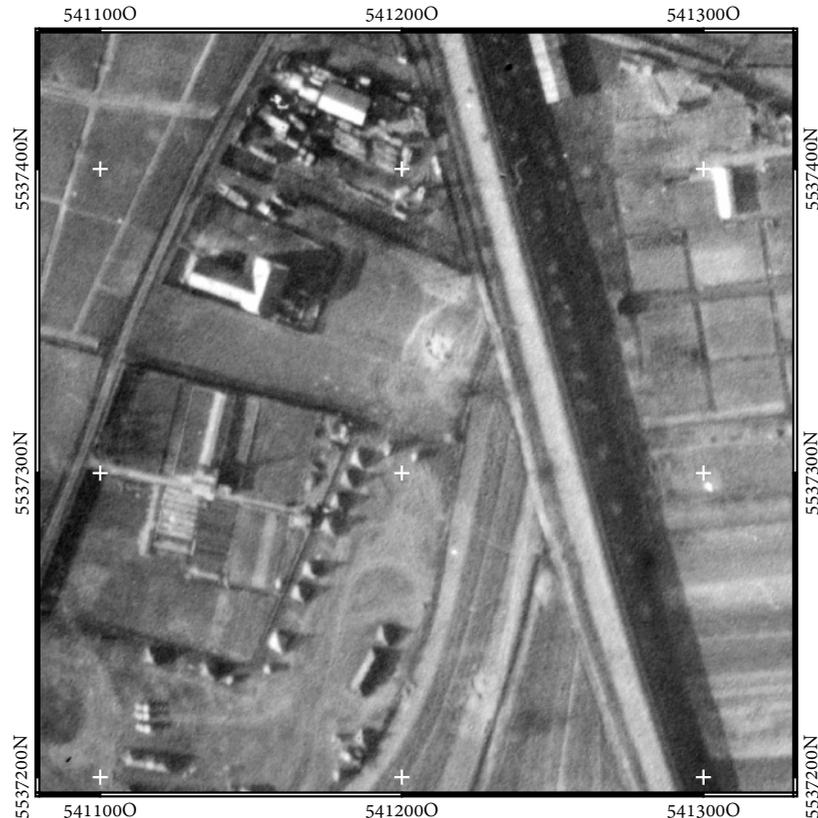
Das oben in heutiger Umweltsituation umrandete Erkundungsgebiet bestimmt alleinig den Bereich, für den das in der Begutachtung festgestellte Ergebnis gültig ist. Die Markierung kontaminationsrelevanter Strukturen ist nicht abschließend. Lediglich die für das Ergebnis der Begutachtung ausschlaggebenden Elemente wurden dargestellt.

Aufnahmedatum des Luftbilds: 07.04.1945. Aufgrund technischer Umstände zur Zeit der Luftbilddaufnahme kann nicht ausgeschlossen werden, dass das Luftbild Verzerrungen unterliegt. Das reproduzierte Luftbild unterliegt strengsten Datenschutzbestimmungen und darf nicht ohne die schriftliche Gestattung von UXO PRO Consult weitergeleitet, verbreitet, veröffentlicht oder anderweitig Dritten zugänglich gemacht werden.

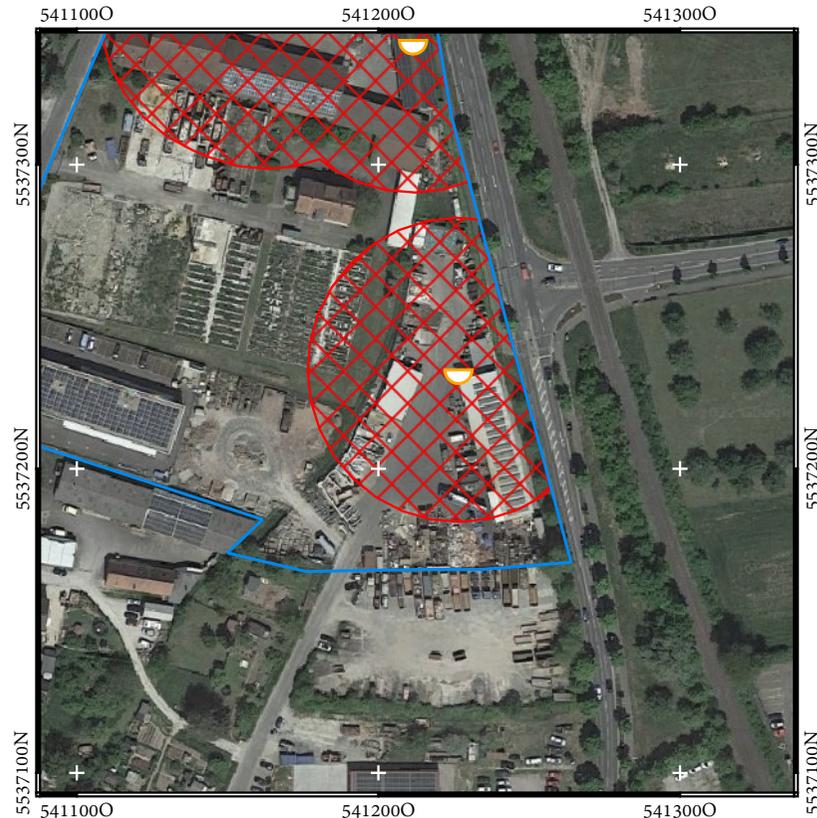
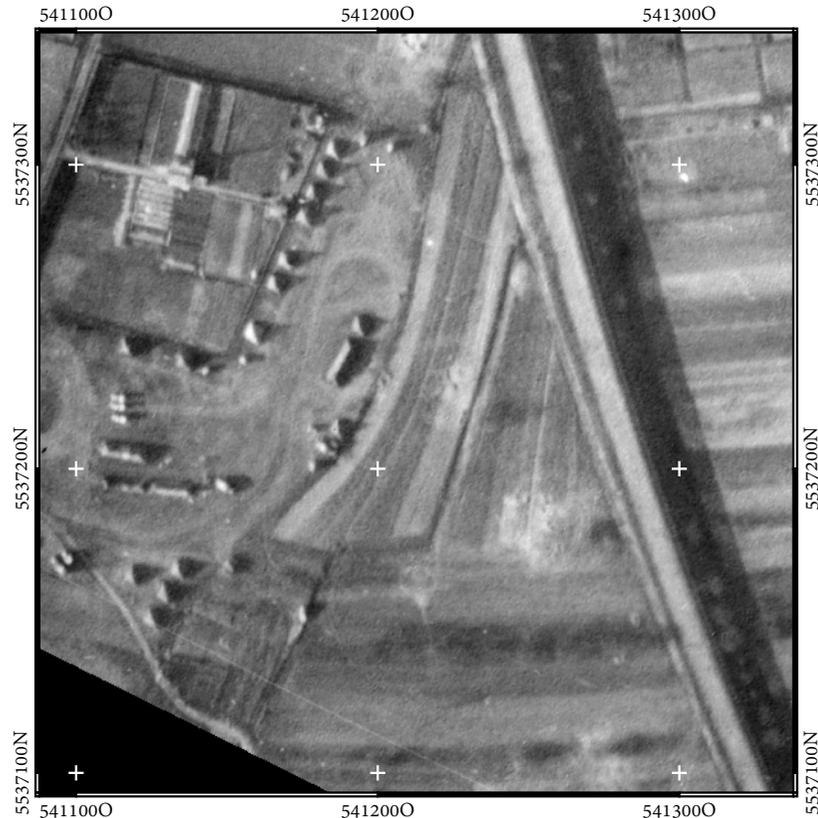
Das oben in heutiger Umweltsituation umrandete Erkundungsgebiet bestimmt alleinig den Bereich, für den das in der Begutachtung festgestellte Ergebnis gültig ist. Die Markierung kontaminationsrelevanter Strukturen ist nicht abschließend. Lediglich die für das Ergebnis der Begutachtung ausschlaggebenden Elemente wurden dargestellt.

Aufnahmedatum des Luftbilds: 07.04.1945. Aufgrund technischer Umstände zur Zeit der Luftbildaufnahme kann nicht ausgeschlossen werden, dass das Luftbild Verzerrungen unterliegt. Das reproduzierte Luftbild unterliegt strengsten Datenschutzbestimmungen und darf nicht ohne die schriftliche Genehmigung von UXO PRO Consult weitergeleitet, verbreitet, veröffentlicht oder anderweitig Dritten zugänglich gemacht werden.
